Рис. 1: Модель отказа «Монтаж с перекосом»

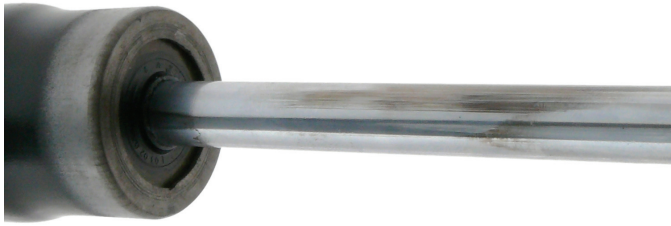
Рис. 1: Шток имеет односторонние локальные изменения структуры поверхности. Возможные последствия: негерметичность, плохие характеристики срабатывания, шумы

Установленный с перекосом амортизаторы очень быстро изнашиваются. Дефекты и отказы возникают гораздо раньше, чем в случае амортизаторов, установленных должным образом.

Амортизаторы могут быть установлены с перекосом по следующим причинам:

- Дефект монтажа: амортизаторы должны быть закреплены в конструктивном положении автомобиля!
- Предварительный дефект

Возможные предварительные дефекты:

- Дефектные сочленения компонентов подвески моста (слишком большой зазор в сочленении)
- Неверное расположение на одной прямой точек крепления
- Неверно настроенные геометрические характеристики моста
- Авария или неправильно выполненный ремонт

Правильный порядок монтажа амортизаторов:

1. Проверьте автомобиль на предмет повреждений в результате аварий.
2. Установите амортизаторы на поднятом автомобиле. Лишь слегка затяните болты!
3. Опустите автомобиль, чтобы он стал на колеса и принял конструктивное положение, требуемое изготовителем автомобиля.
4. Соблюдайте состояние нагрузки, требуемое изготовителем автомобиля.
5. Затяните болты с предписанным моментом затяжки (соблюдайте документацию изготовителя автомобиля).
